## **As indicações e limitações da radiografia periapical e quando solicitar uma tomografia: relato de caso**

### **Indications and limitations of periapical radiography and when to request a tomography: case report**

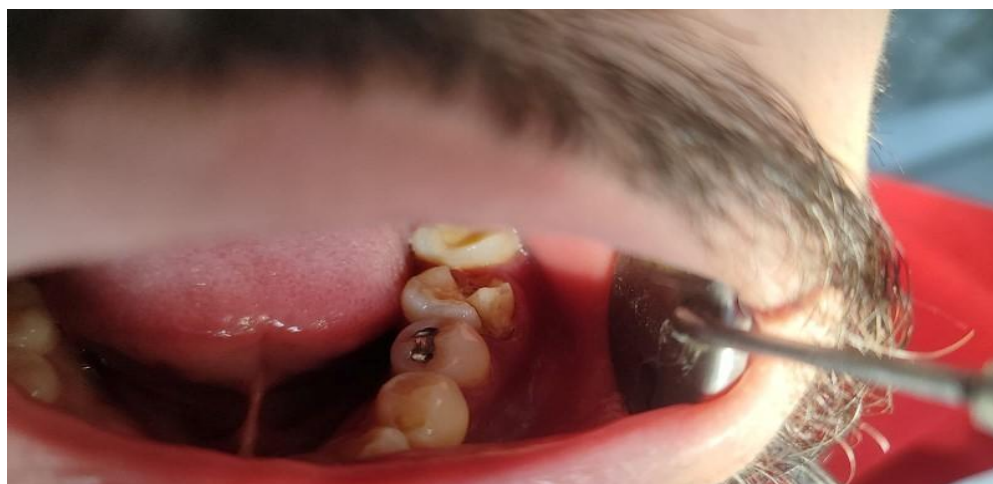
Figura 1: Dente 36 com fratura na região da coroa

Paciente G.F., de 32 anos, do gênero masculino compareceu ao consultório odontológico com queixa de dor no dente 36 durante a alimentação. Ao exame clínico foi possível observar uma fratura da face vestibular do dente e um material restaurador provisório da face oclusal, apresentado na **figura 1**. Não foi possível constatar a se fratura era apenas na região de coroa ou se estendia para a raiz, e para uma conclusão vou solicitada uma radiografia do elemento fraturado e como mostra a **figura 2** não foi possível detectar a extensão da fratura, pois a radiografia é uma imagem 2D de uma estrutura 3D, logo a profundidade não pode ser avaliada. Uma tomografia então foi solicitada ao paciente com o objetivo de obter as informações necessárias para concluir o diagnóstico e tratamento adequado. Como pode ser observado na **figura 3**, a tomografia detectou uma fratura transversal que se estende da coroa até a raiz. Com essas imagens foi possível concluir que não seria possível oferecer um tratamento conservador ao dente 36 e que o tratamento adequado seria exodontia e instalação de implante dental para estabelecer a função mastigatória.

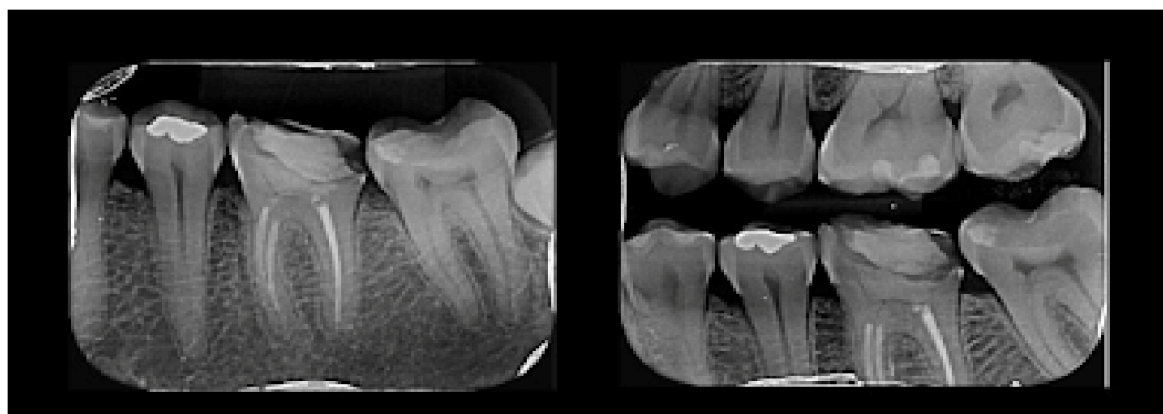
Figura 2.:Radiografias periapical e interproximal do dente 36,não possibilitando visualizar a extensão da fratura vestibular observada ao exame clínico
