Mapeamento de áreas de risco de erosão fluvial do distrito de Mosqueiro/ Belém – PA através de geotecnologias.

Mapping of Areas at risk of River erosion in the Mosqueiro District/Belém – PA using geotechnologies.

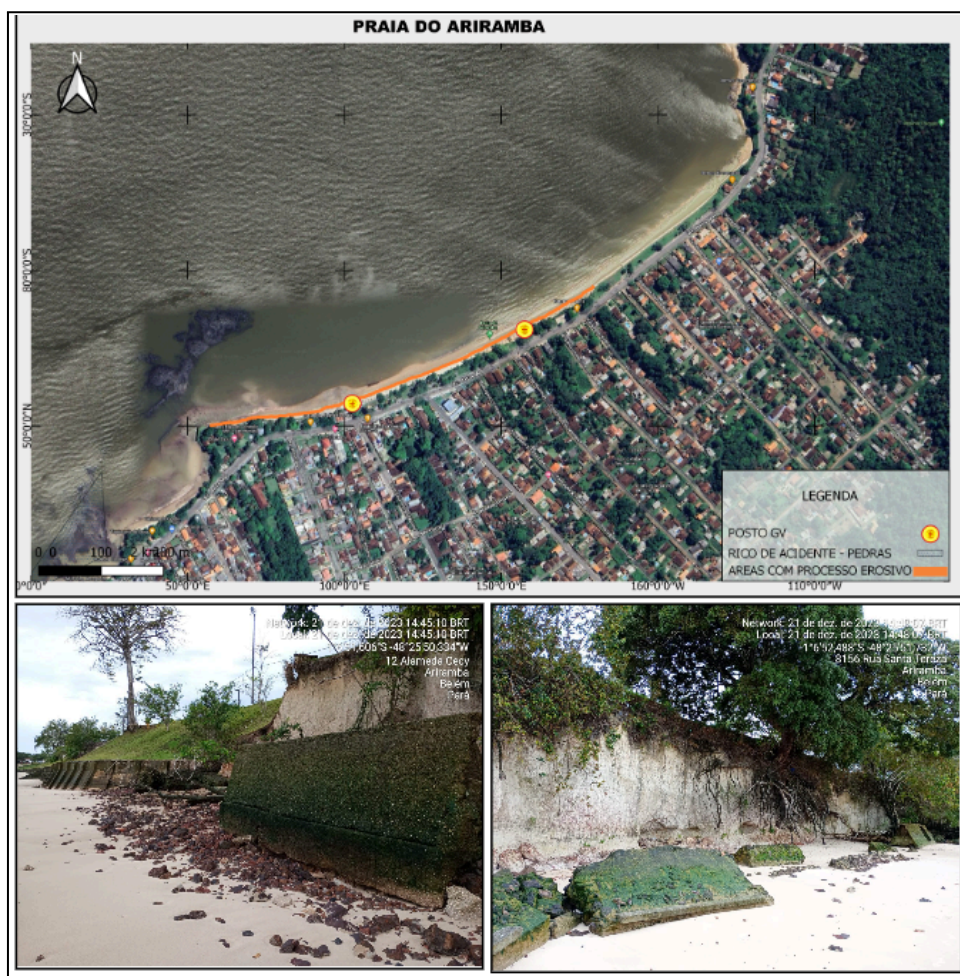
Na Praia do Ariramba, extensão de 764 m aproximadamente, pode-se observar novamente, vários pontos de erosão fluvial ao longo da costa com potencial risco de deslizamento de massa o que poderá causar danos humanos, materiais, ambientais, assim como prejuízos econômicos públicos e privados. Além disso, observa-se também, que existem grandes blocos de concreto que restaram do cais de arrimo que foi destruído pela erosão fluvial e deslizamentos em anos anteriores, conforme a figura 04.

Figura 04 – Mapa de riscos observados na Praia do Ariramba
Fonte: Google Earth Pro /Do autor.

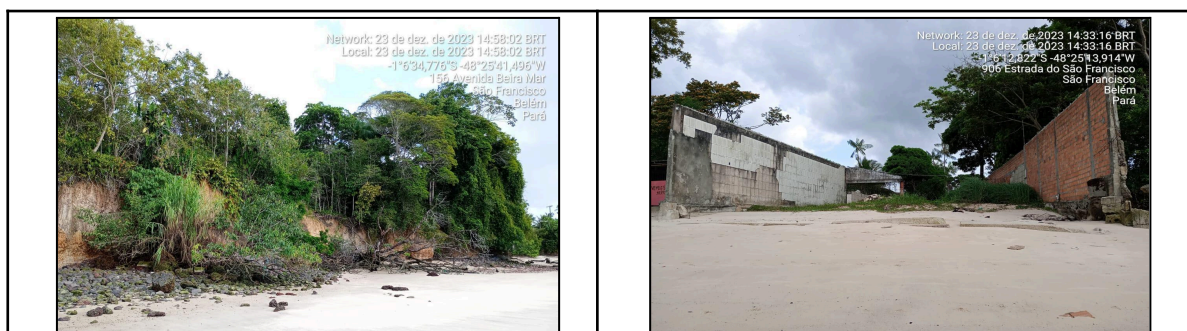
Figura 10 – Imagens Georreferenciadas da Praia São Francisco
Fonte: Time Stamp Interprise / Do autor.

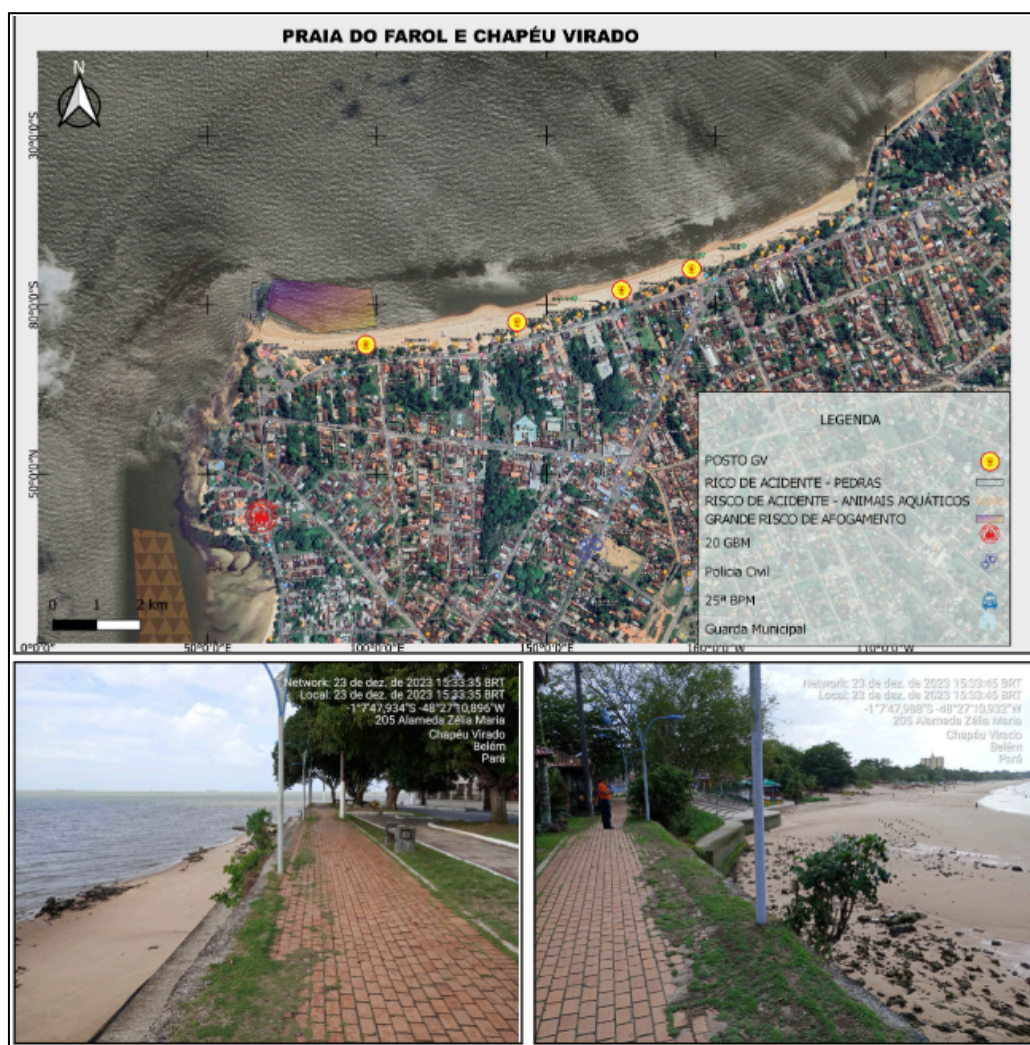
Na Praia do Chapéu Virado, aproximadamente 600 m de extensão, observa-se que não há guarda-corpo (parapeito) sobre o Cais de arrimo, o que apresenta risco de queda de uma altura de aproximadamente 7m entre o asfalto e a faixa de areia. Além disso, há o risco de alto afogamento, acidentes com animais aquáticos e pedras submersas, conforme figura 16. Dado os riscos associados há postos de guarda-vidas do Corpo de Bombeiros ao longo dos pontos mais críticos.

Figura 16 – Mapa de riscos observados na Praia Chapéu Virado. **Fonte:** Google Earth Pro /Do autor.

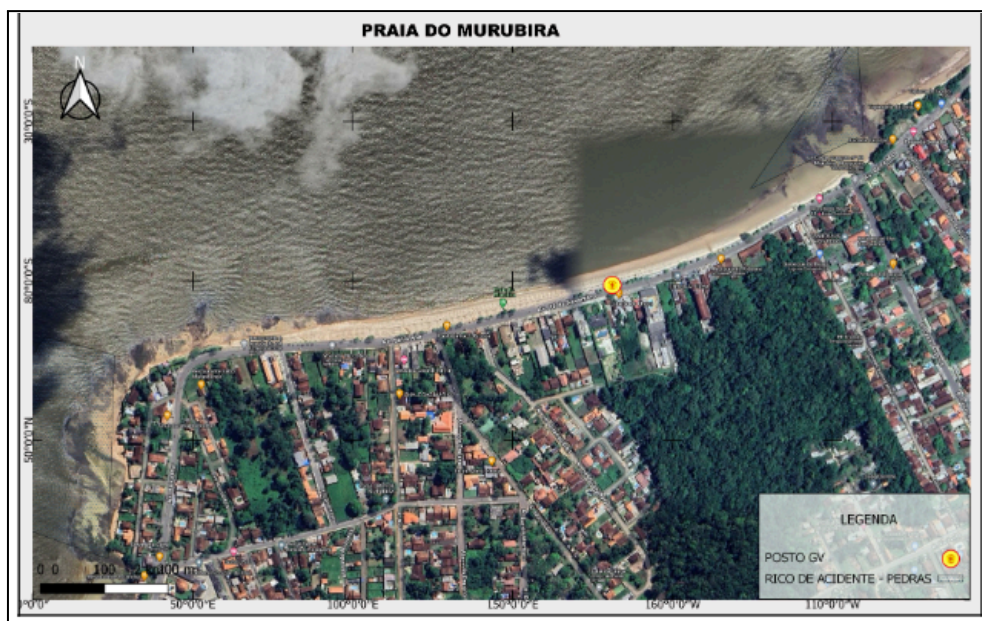
Nas praias do Murubira e Carananduba, observa-se que os riscos estão associados à acidentes nas pedras e animais aquáticos próximos a elas. Nessas praias o processo de erosão fluvial está presente de forma discreta, conforme figuras 17 e 18.

Figura 17 – Mapa de riscos observados na Praia do Murubira.
Fonte: Google Earth Pro /Do autor.

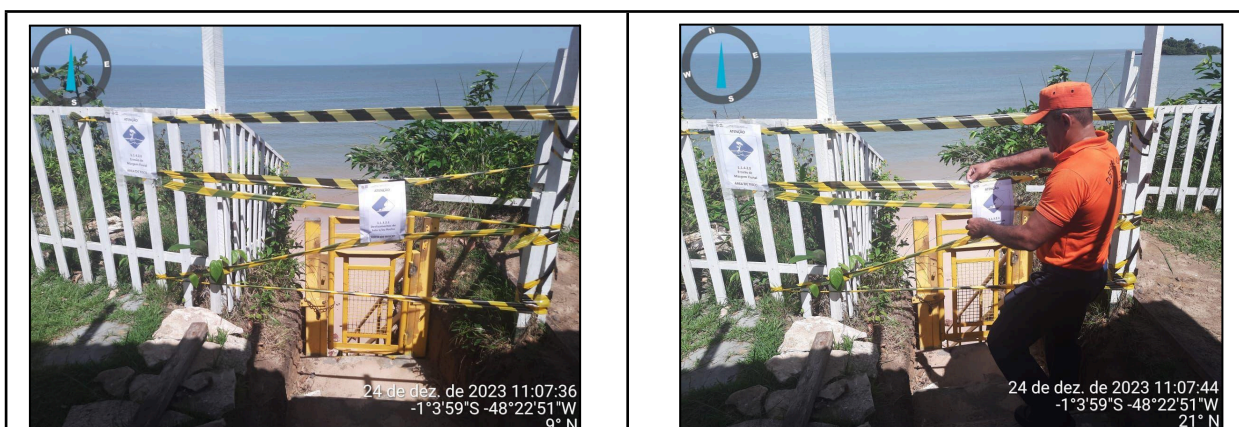
Figura 20 – Trabalho de Isolamento e a sinalização das áreas de riscos das Praias da Ilha de Mosqueiro.

Diante desse cenário, durante os trabalhos de levantamento de dados georreferenciados, realizou-se a orientação aos proprietários dos estabelecimentos quanto aos riscos presentes em cada praia da Ilha, bem como foi feito o isolamento e a sinalização das áreas de riscos, conforme figura 20.
